## EKSPERTYZA TECHNICZNA

**Dotycząca:** Kościoła p.w. Św. Wojciecha w Świerkach  
**Adres:** Świerki, 82-130 Nowy Staw, działka nr 13, obręb 0015  
**Zamawiający:** Parafia Rzymskokatolicka pw. Św. Bartłomieja  
Apostoła w Świerkach, 82-130 Nowy Staw  
**Opracowanie:** mgr inż. Dariusz Brodziak

Elbląg, sierpień 2015

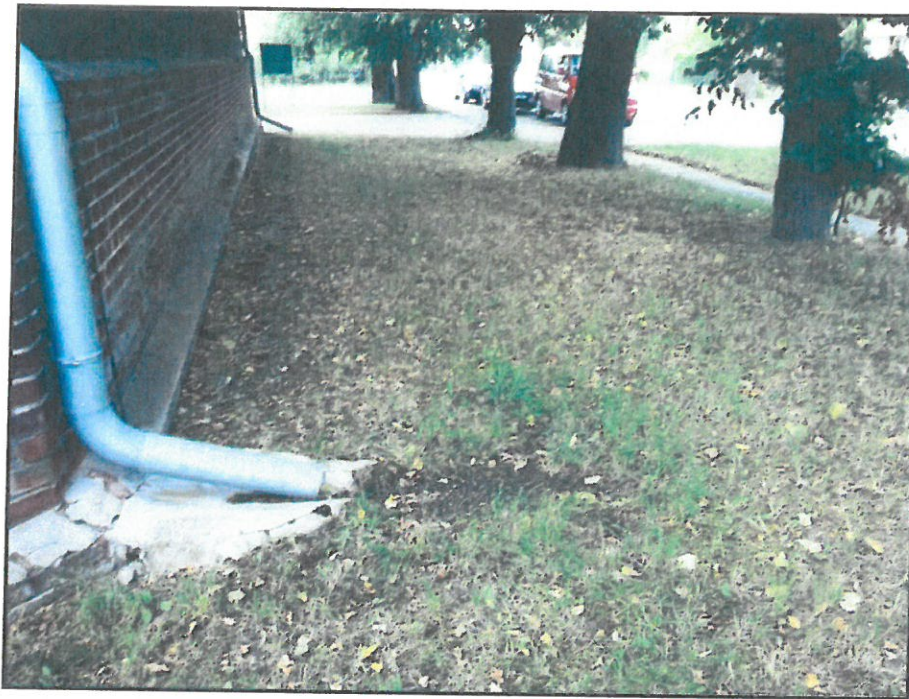
Fot. 1 Nawierzchnia po stronie zachodniej kościoła

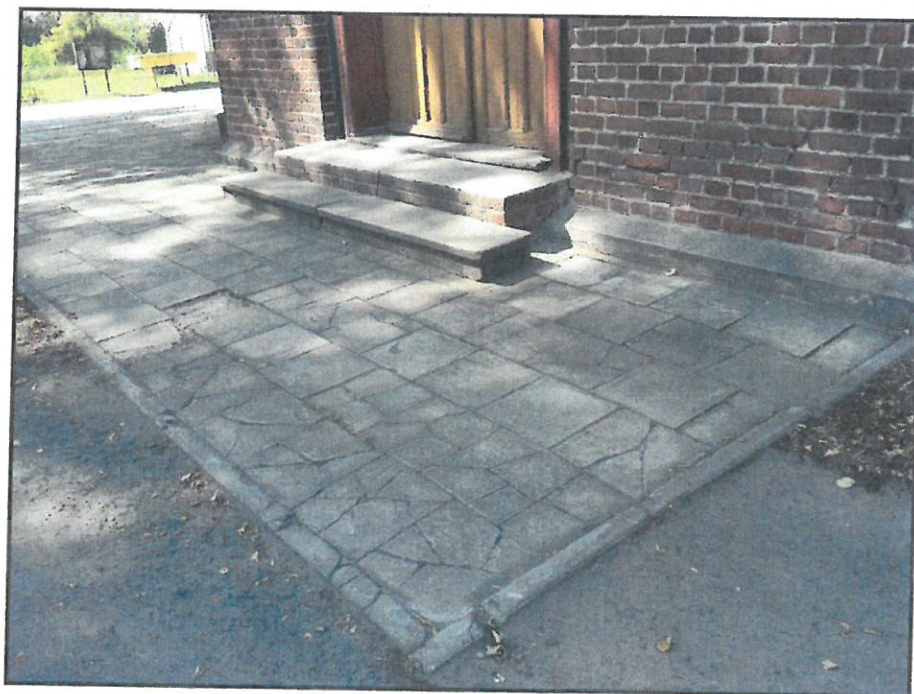
Fot. 2 Chodnik przed wejściem głównym do kościoła

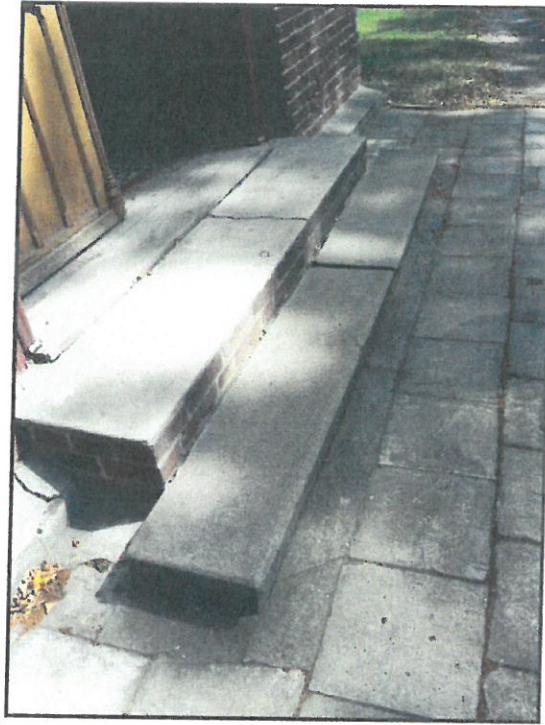
Fot. 3 Uszkodzone stopnie przed wejściem głównym do kościoła- str. południowa

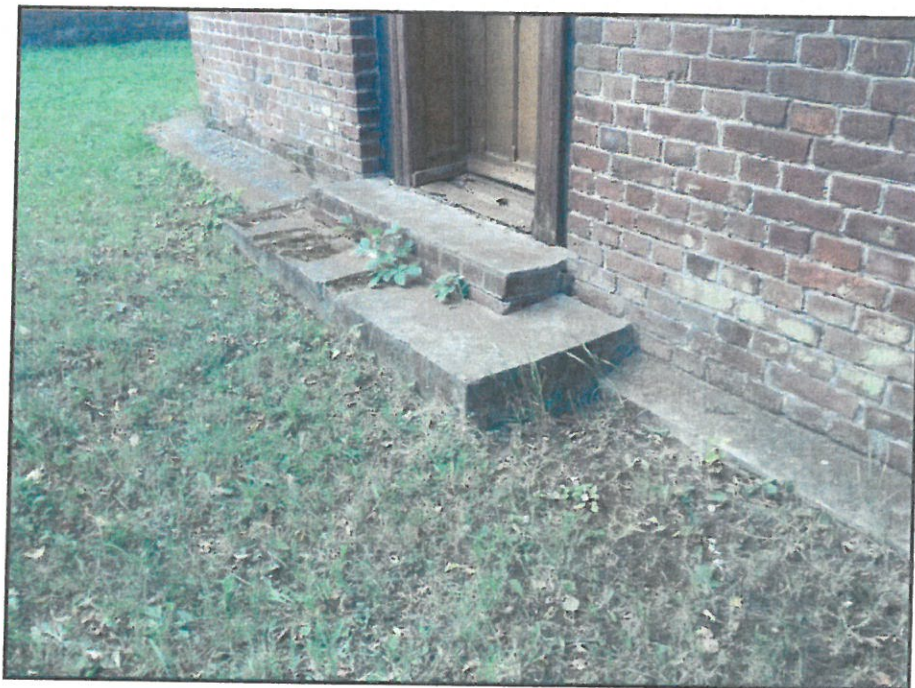
Fot. 4 Podest przed wejściem północnym

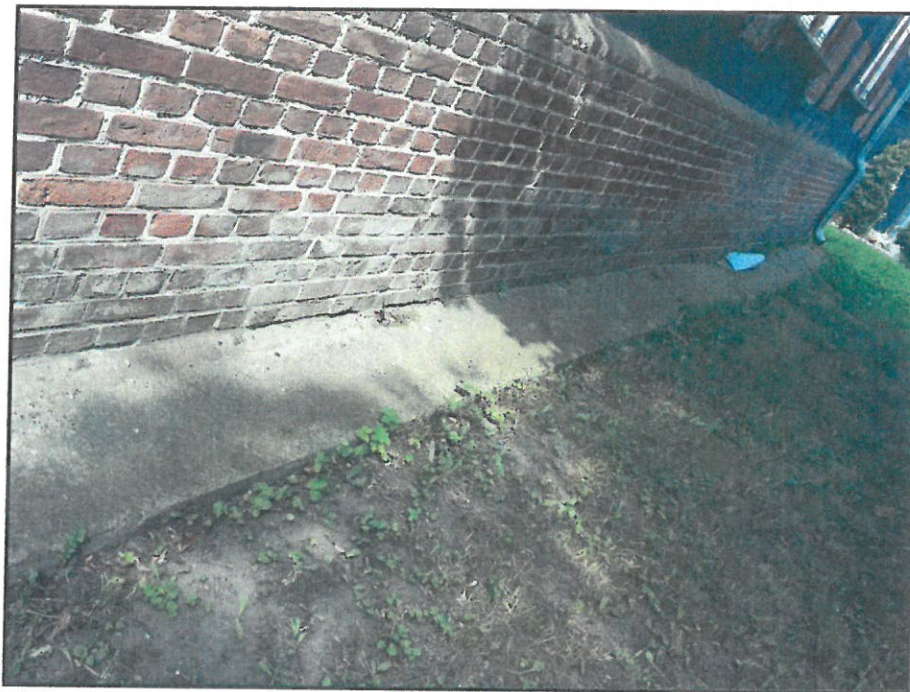
Fot. 5 Nawierzchnia po stronie wschodniej- opaska betonowa

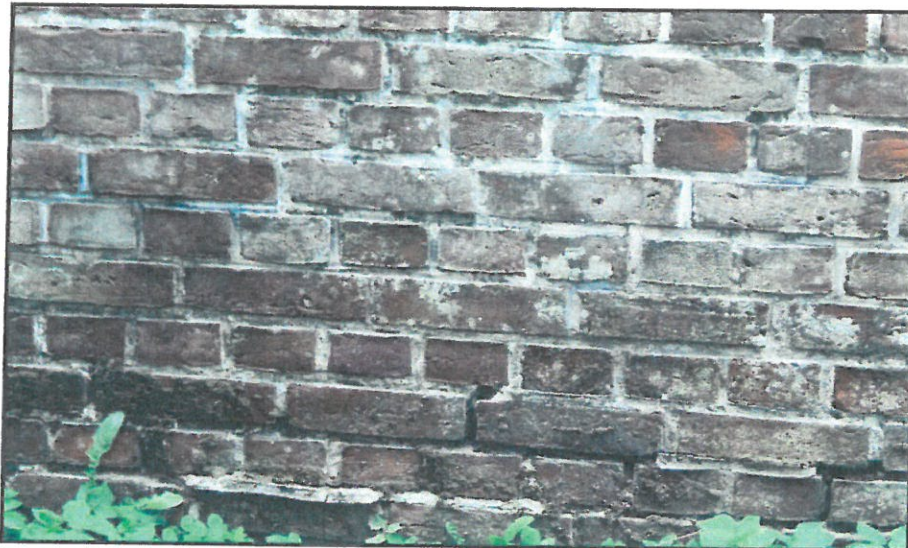
Fot. 6 Zawilgocenie i porażenia biologiczne cokołu

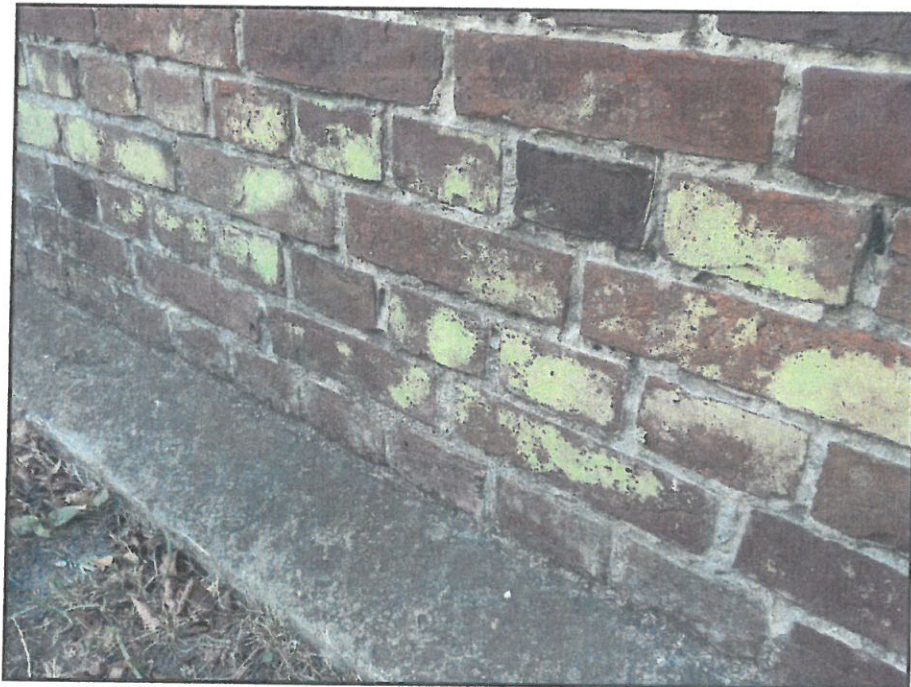
Fot. 7 Porażenie biologiczne ceglanego cokołu

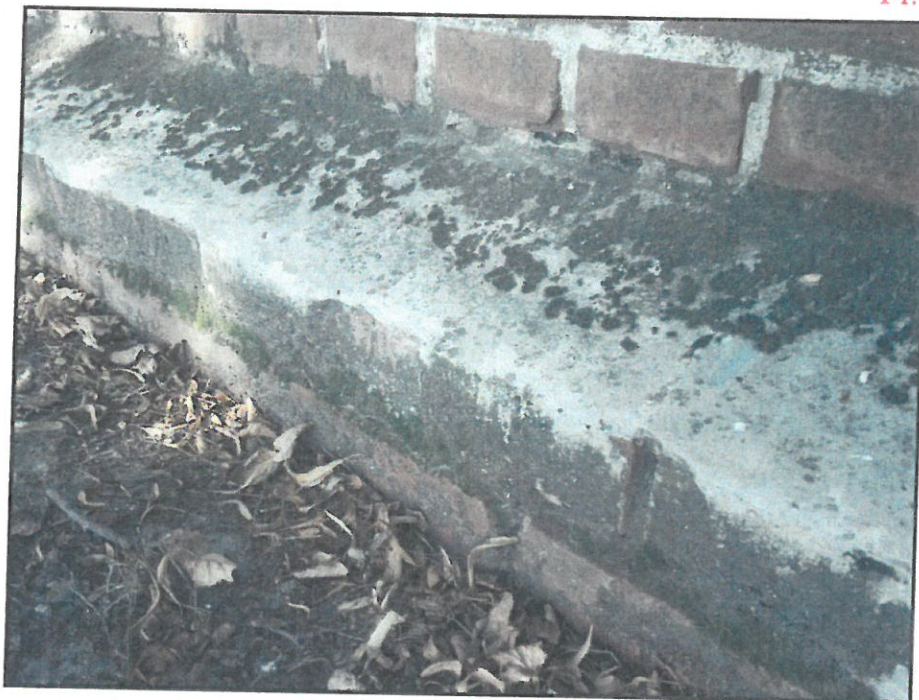
Fot. 8 Betonowy cokół- porażenia biologiczne

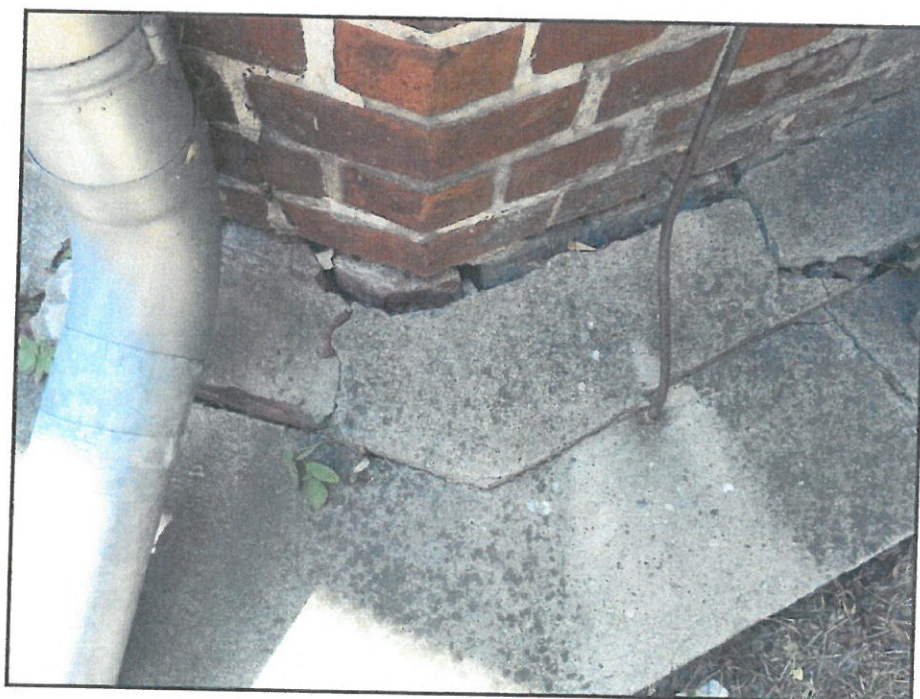
Fot. 9 Spękanie odsadzki betonowej przy cokole

- Po wstępnej dezynfekcji muru dokładnie usunąć zanieczyszczenia metodą wskazaną w opracowaniu konserwatorskim
- Istniejące spękania cokołu ustabilizować poprzez wykonanie iniekcji wzmacniającej. W miejscach spękań konstrukcyjnych usunąć uszkodzone spoin oraz ewentualnie uszkodzone cegły i wykonać wzmocnienie w postaci prętowania, np. przy użyciu prętów systemowych „Helifix” o grubości 6 lub 8 mm (na głębokości ok. 15 cm).

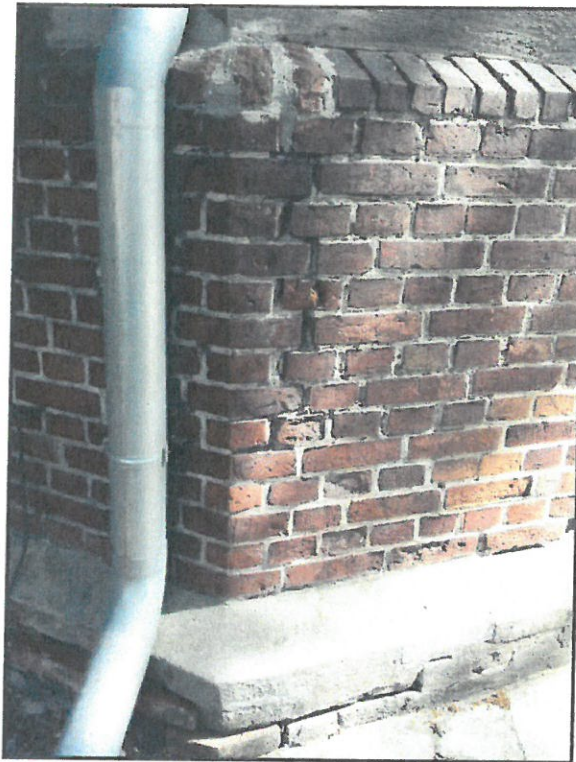
Fot. 10 Wypłukane spoiny, uszkodzenie narożnika

- Luźne oraz niespójne fragmenty muru przemurować, a także uzupełnić ubytki, stosując cegłę ceramiczną pełną o właściwościach fizyko- chemicznych, zbliżonych do istniejącej oraz zaprawę wapienną trasową. Mniejsze ubytki lica można uzupełnić przy użyciu specjalistycznych mas, np. Restauriermörtel Remmers. Dokonać niezbędnych scaleń kolorystycznych lica ceglanego.

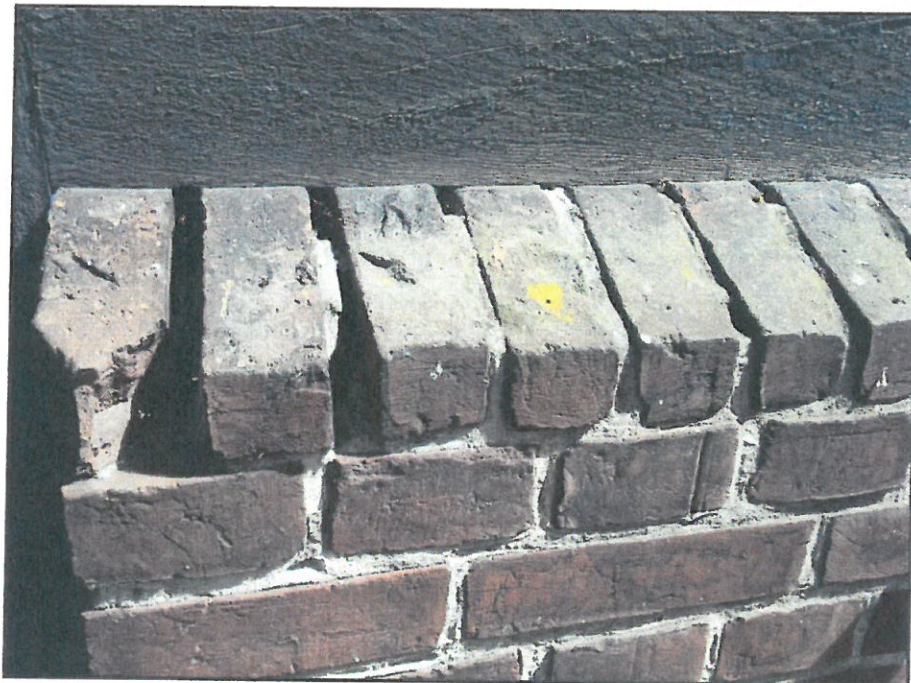
Fot. 11 Fragment ceglanej rolki- widoczne spoiny i uzupełnienia cementowe oraz czynniki biologiczne

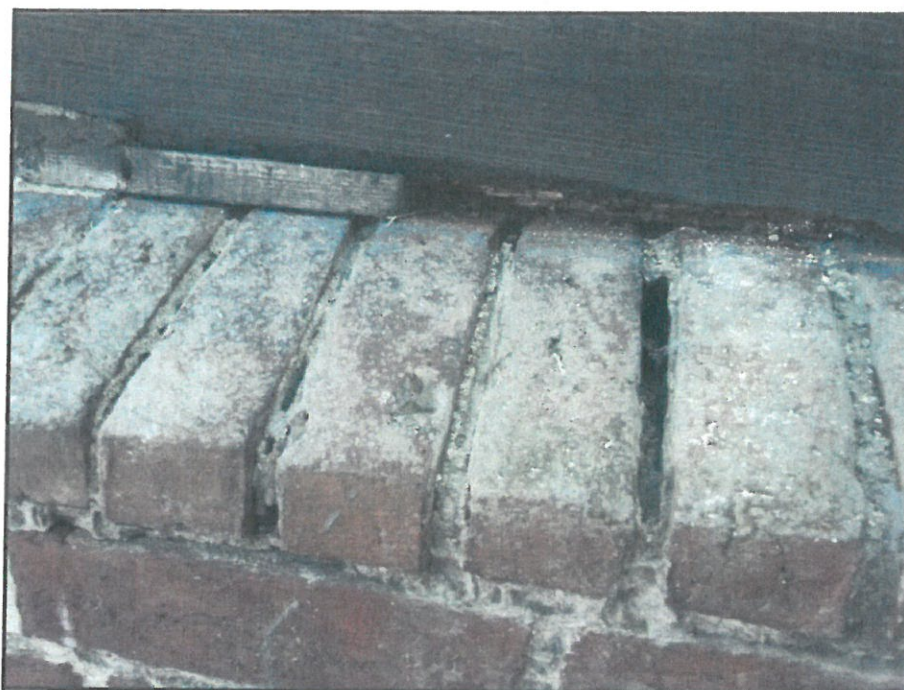
Fot.12 Rolka cokołu- wypłukane spoiny

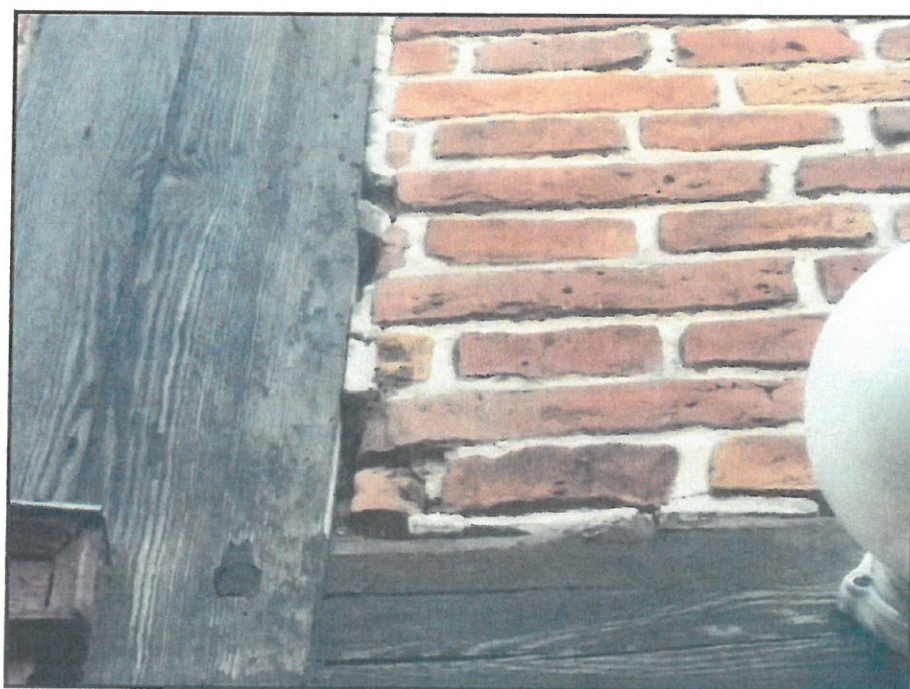
Fot. 13 Ubytki cegieł na styku ze słupem drewnianym

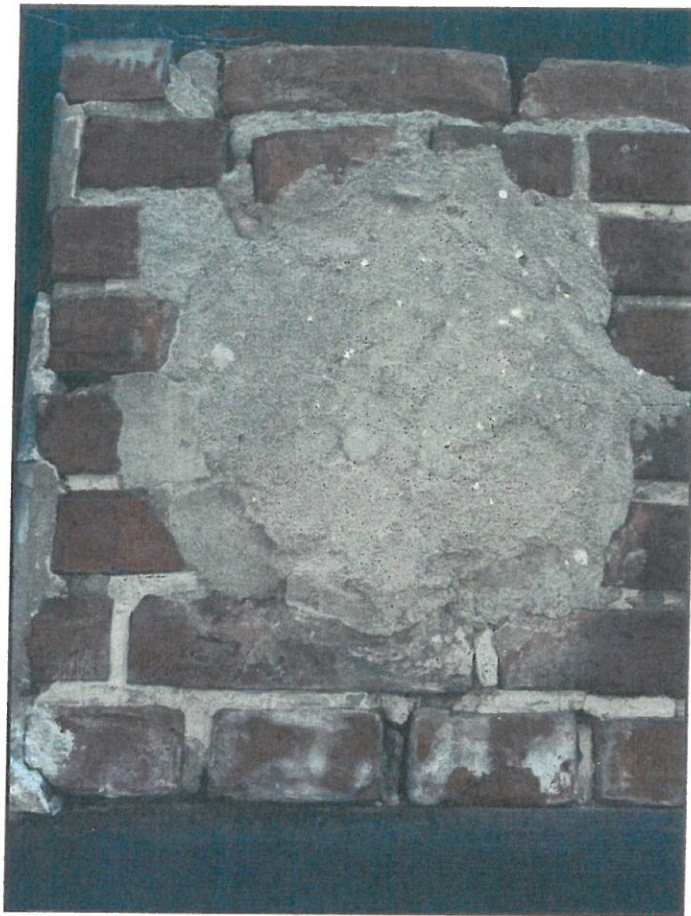
Fot. 14 Uszkodzenie ceglanego wypełnienia konstrukcji ryglowej zaprawione cementem

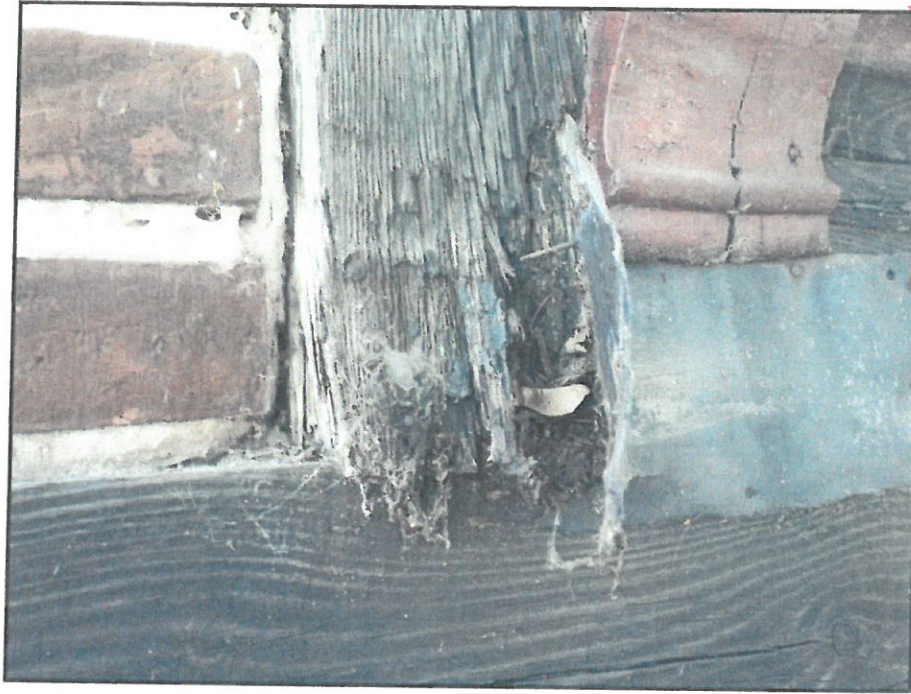
Fot. 15 Skorodowana końcówka słupa

- Przeprowadzić konserwację oraz niezbędne naprawy konstrukcji drewnianych.
- Elementy silnie skorodowane usunąć i wymienić na nowe z drewna impregnowanego, zabezpieczonego biobójczo. Ubytki mniejszego stopnia można uzupełnić poprzez zastosowanie żywic poliureatanowych z wiórem (PU-Holzersatzmasse Remmers). W celu dokonania niezbędnym wymian i napraw konieczne będzie rozebranie cegieł z pól konstrukcji ryglowej.
- Przed przystąpieniem do wymian i uzupełnień, po ociosaniu zagrzybionych belek, przeprowadzić dezynfekcję drewna przy użyciu Adolit M flüssig Remmers (dezynfekcja grzybobójcza) oraz Anty Insekt Remmers (dezynfekcja owadobójcza)

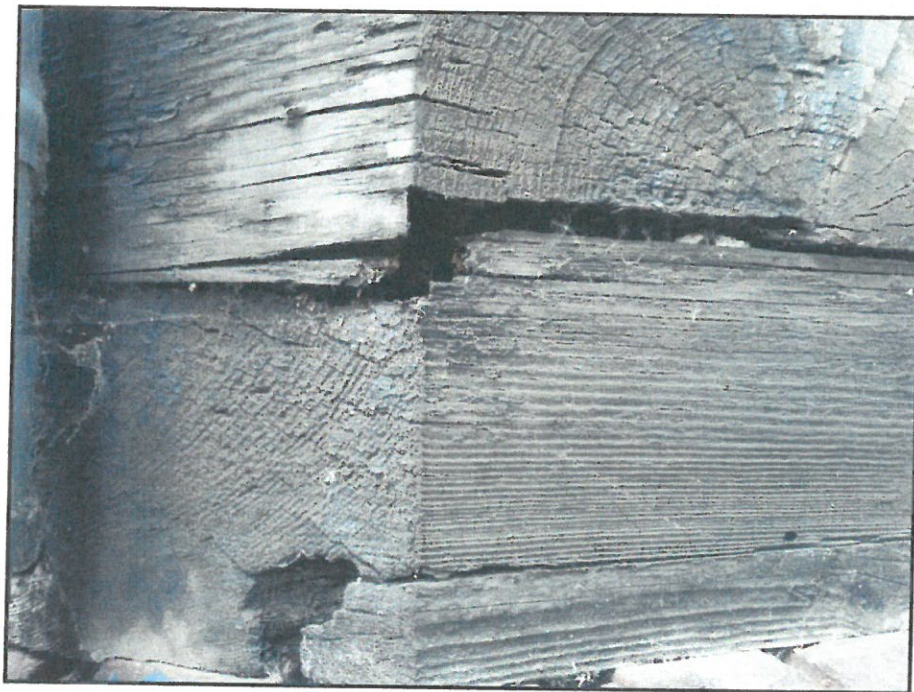
Fot.16 Narożnik elewacji- skorodowana podwalina

- Przeprowadzić wzmocnienie elementów konstrukcji ryglowej przy użyciu preparatu PU-Holzverfestigung Remmers.
- Odizolować belkę podwalinową od muru poprzez zastosowanie przekładki, np. z papy.
- Cegłę z wypełnień pól elewacji poddać konserwacji analogicznie jak dla cokołu. W przypadku silnych uszkodzeń materiału ceramicznego wbudować nową cegłę, odpowiadającą rozmiarem istniejącej.

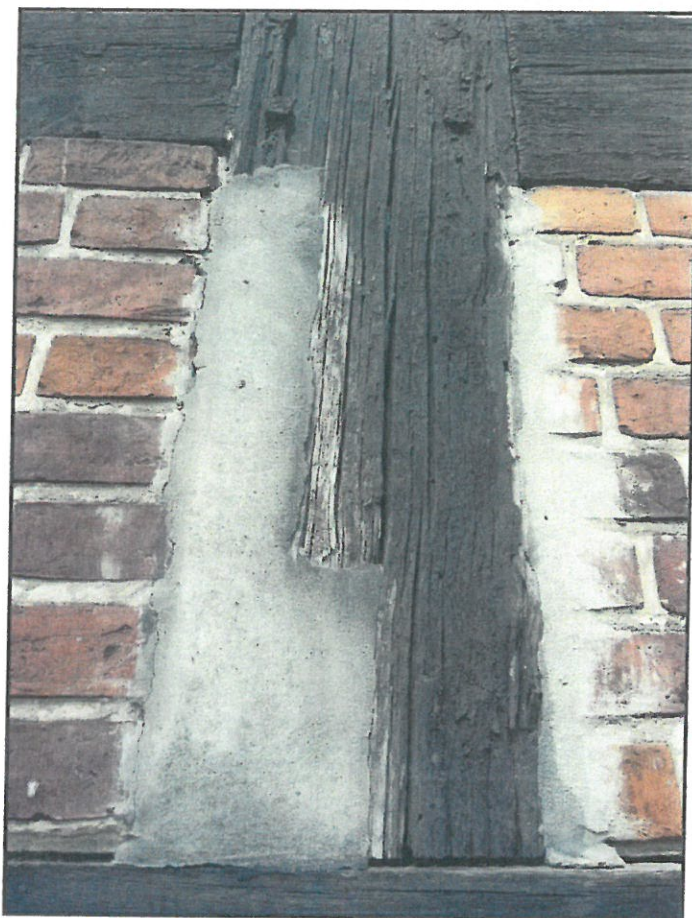
Fot. 17 Ubytek słupa uzupełniony zaprawą cementową

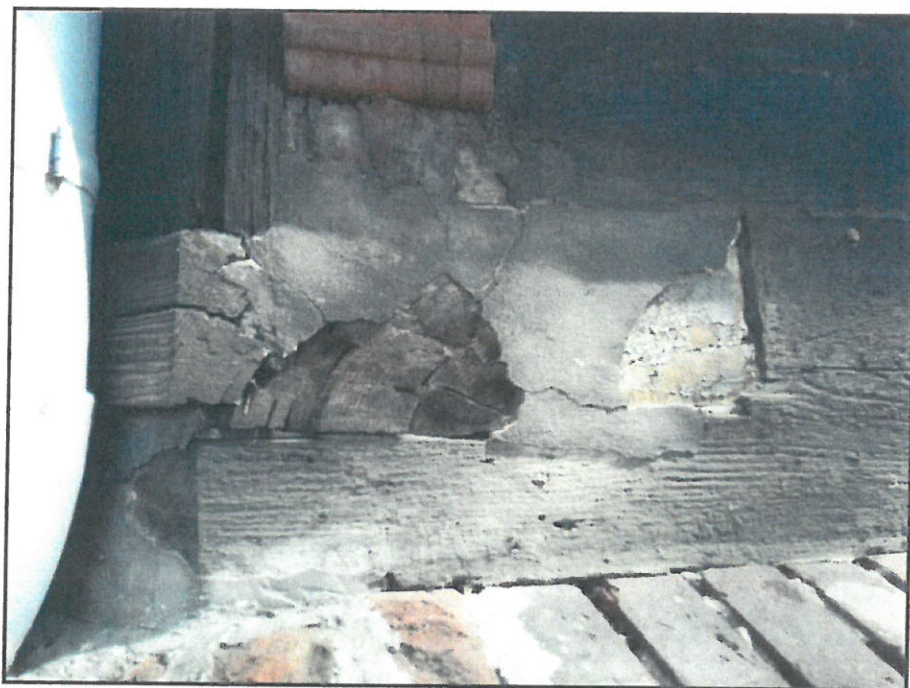
Fot. 18 Uszkodzenie belki podwalinowej

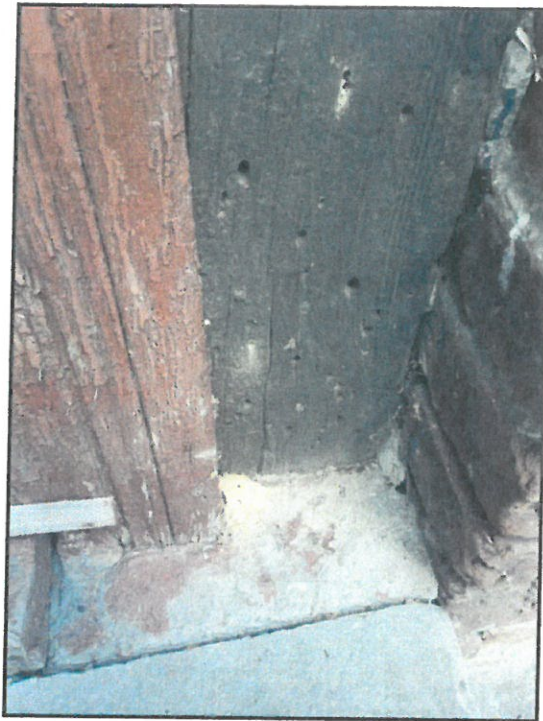
Fot. 19 Korozja biologiczna słupa drewnianego- widoczna aktywność szkodników drewna

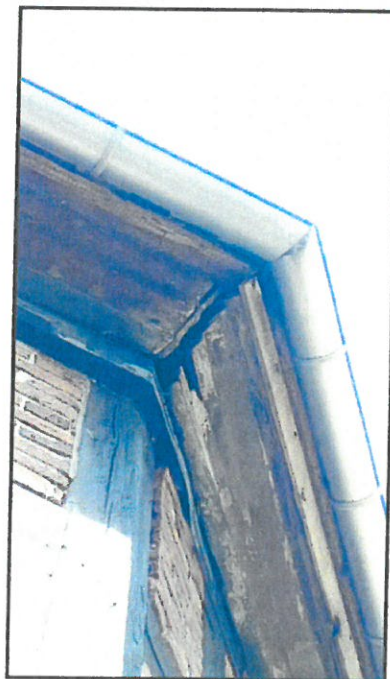
Fot.20 Uszkodzenie desek okapowych w narożniku południowo- wschodnim

- Uszkodzone i skorodowane deski wymienić na nowe, z drewna impregnowanego, scalić kolorystycznie z resztą elewacji wg wytycznych konserwatorskich

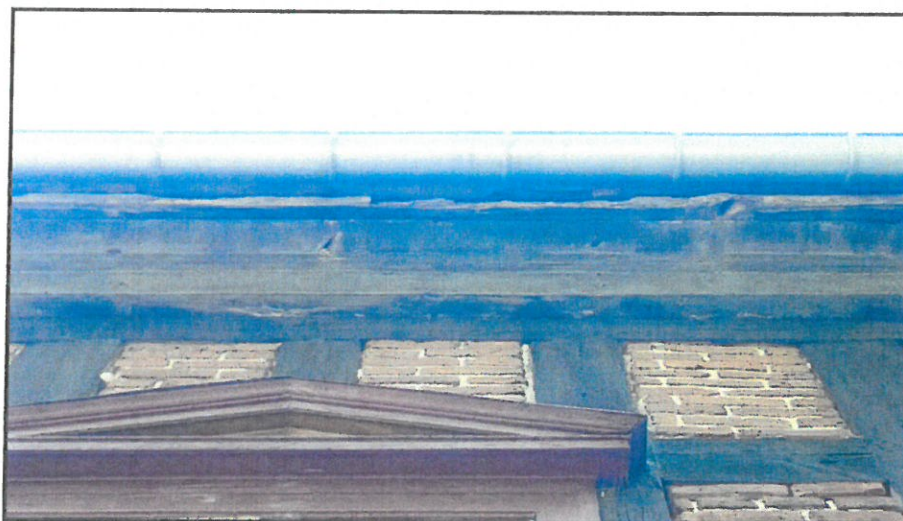
Fot. 21 Uszkodzenie desek okapowych- elewacja wschodnia

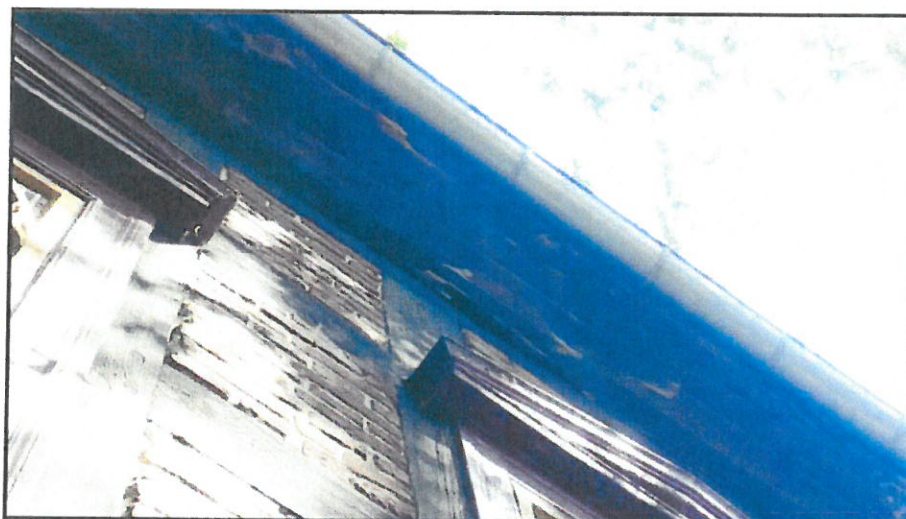
Fot. 22 Zawilgocone i uszkodzone deski okapowe- elewacja zachodnia

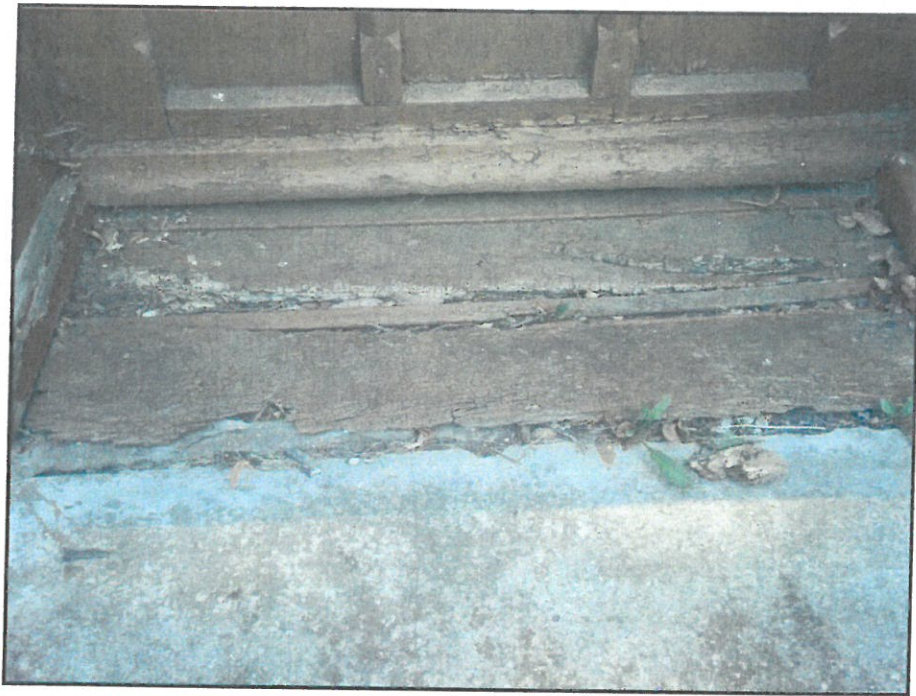
Fot. 23 Uszkodzony próg przed drzwiami północnymi

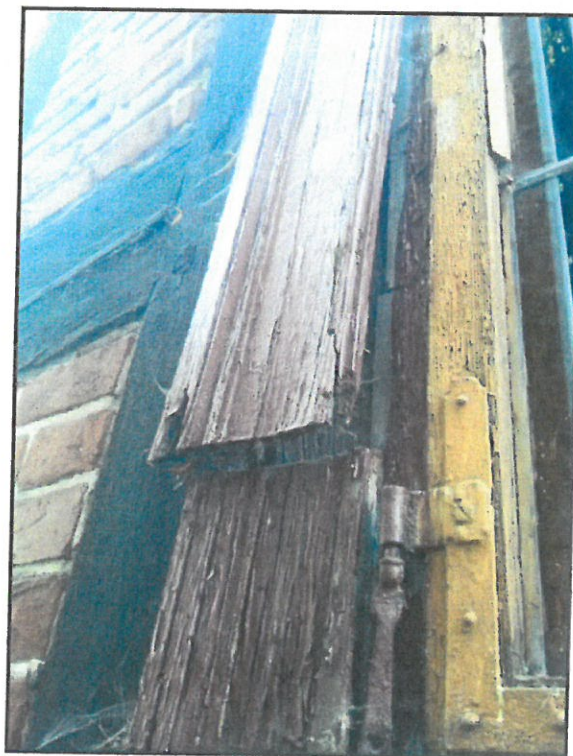
Fot. 24 Uszkodzenie obramienia okiennego

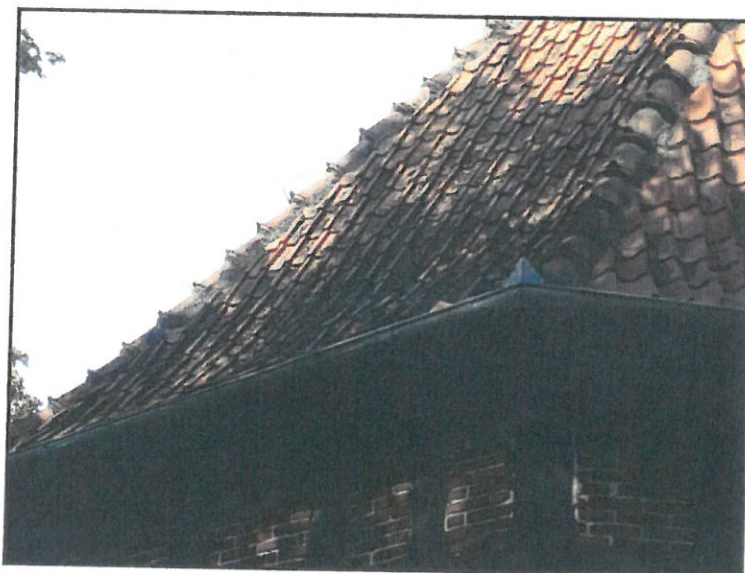
Fot. 25 Skorodowana i poluzowana dachówka i skorodowane gąsiory mocowane na zaprawie cementowej

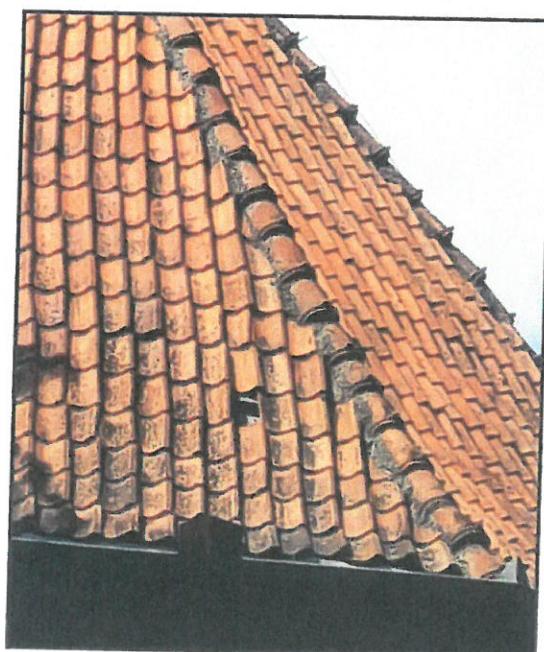
Fot. 26 Ubytek dachówki, gąsiory mocowane na zaprawie cementowej

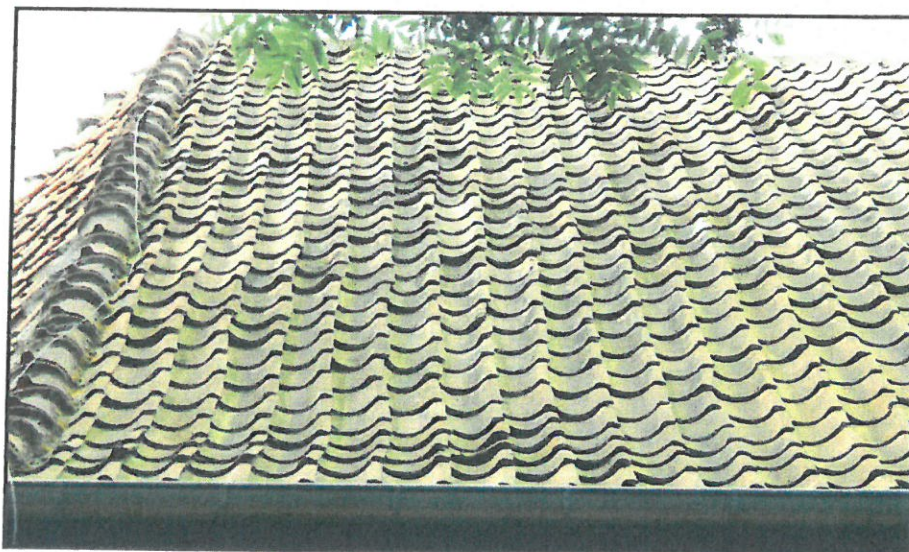
Fot. 27 Skorodowana i zanieczyszczona dachówka

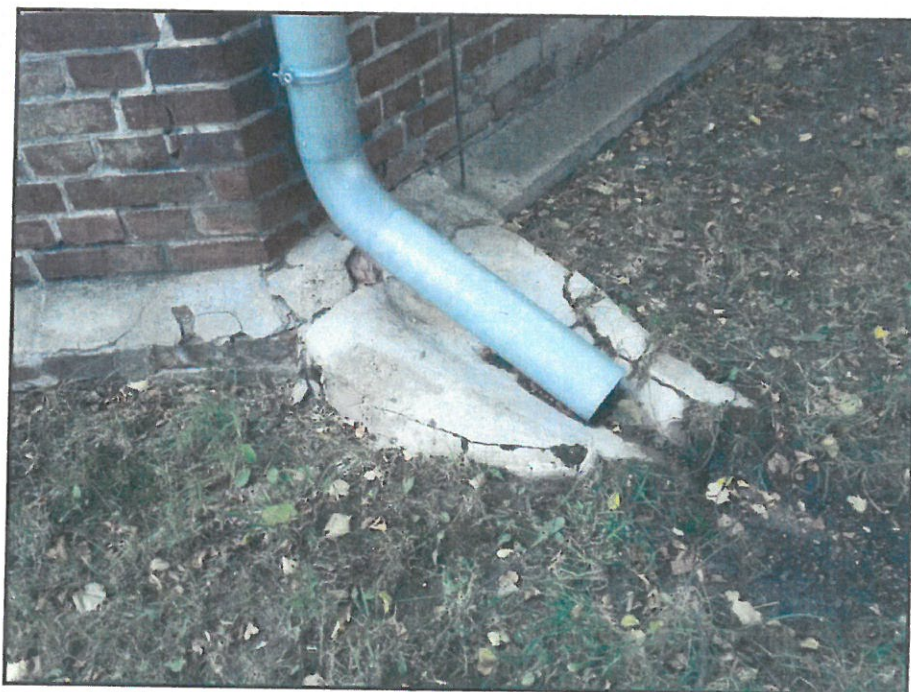
Fot. 28 Istniejące wyprowadzenie wód opadowych z rury spustowej

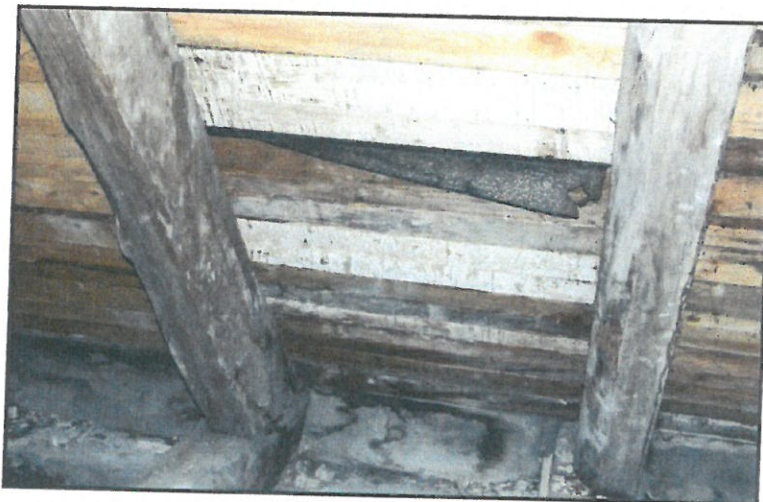
Fot. 31 Uszkodzenie zawilgoconego deskowania- prowizoryczne uzupełnienia

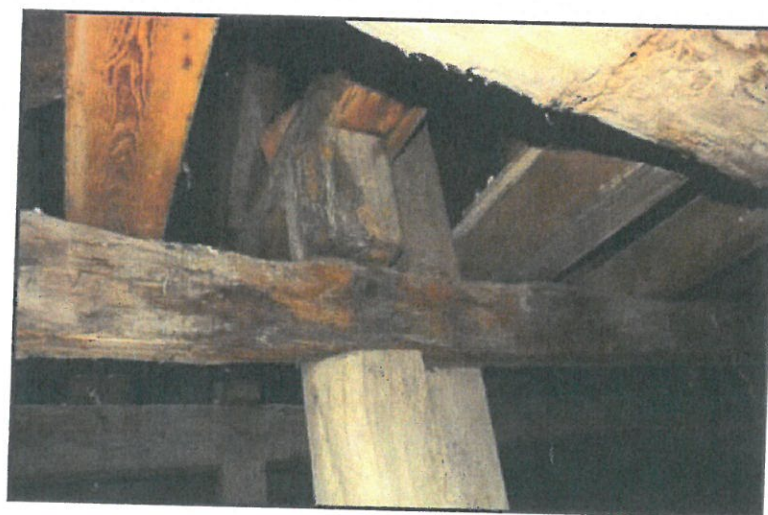
Fot. 32 Skorodowane elementy konstrukcji wieżyczki

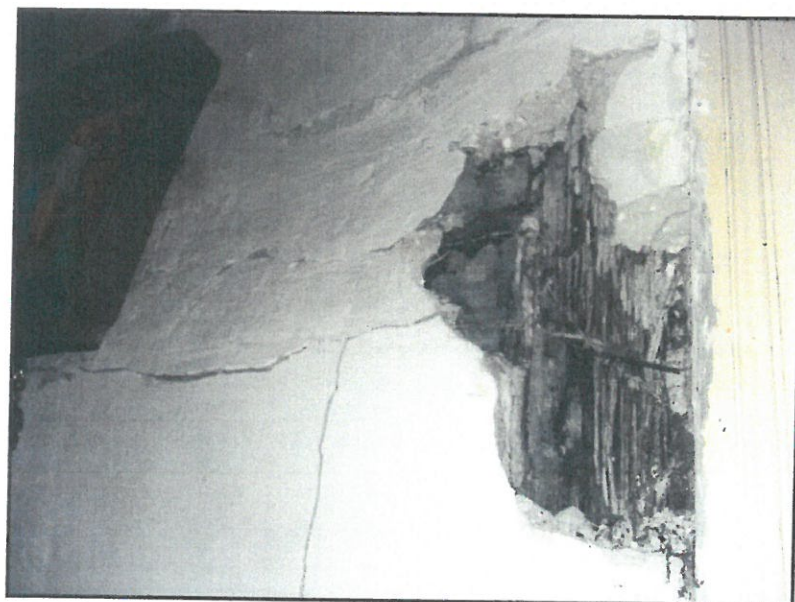
Fot. 34 Uszkodzenia ściany wewnętrznej- strona południowa elewacji zachodniej

- Skuć luźne tynki wewnętrzne na wysokości cokołu (około 1,20 m). Odsłonięty mur oczyścić, usunąć luźne fragmenty cegieł, oczyścić fugi, większe ubytki muru uzupełnić i przemurować. Powierzchnię ścian zneutralizować preparatem odsalającym (np. Esco-fluat Schomburg) i oczyścić. Wykonać tynki renowacyjne: tynk podkładowy (min. 2,0 cm) + tynk nawierzchniowy (min. 1,5 cm). Należy zwrócić uwagę na dokładne wypełnienie spoin i ewentualnych niewielkich ubytków przy nakładaniu tynku podkładowego. Zaleca się zastosowanie tynków renowacyjnych o właściwościach hydrofobowych oraz strukturze umożliwiającej magazynowanie soli budowlanych renowowanych producentów, np. tynk podkładowy Thermopal GP-11 + nawierzchniowy Thermopal SR-24 firmy Schomburg. Całość przemaalować farbami o właściwościach dyfuzyjnych.

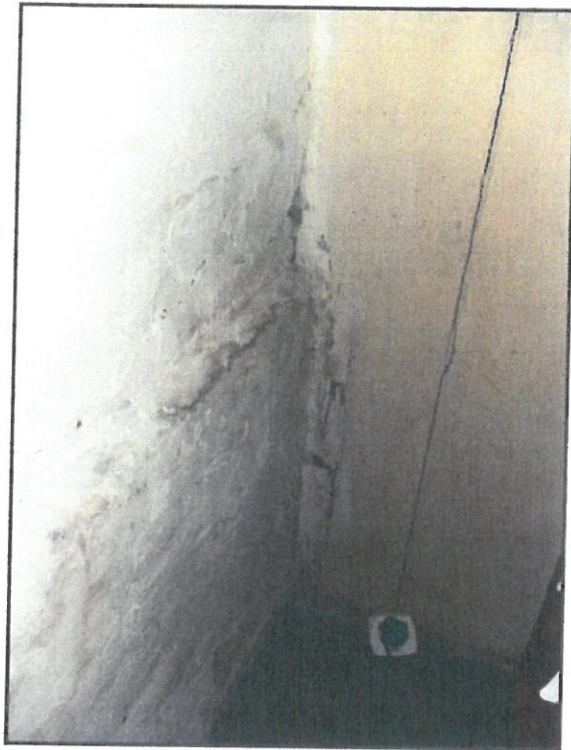
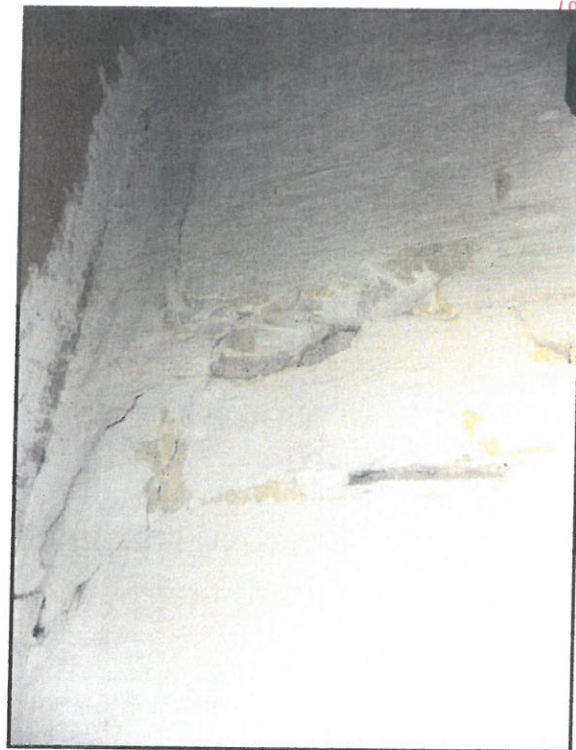
Fot. 35,36 Uszkodzenia warstw malarskich i tynkarskich wewnętrznych

- Tynki wewnętrzne powyżej cokołu są w dużym stopniu uszkodzone, a część z nich ulegnie zniszczeniu podczas prac związanych z naprawą elewacji podczas wymian cegieł i drewna. Dlatego należy przewidzieć wykonanie nowych tynków wapiennych na całej powierzchni ścian wewnętrznych. Przed wykonaniem jakichkolwiek prac wykonać badania stratygraficzne- podjąć decyzję na temat widocznych fragmentów malowideł.

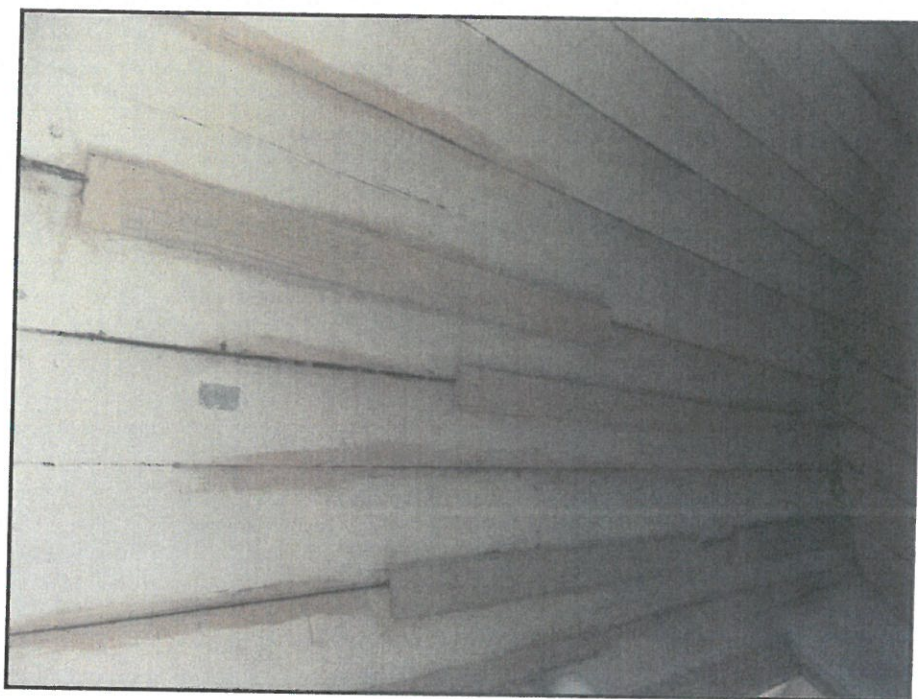
Fot. 38 Fragment sklepienia z wtórnymi uzupełnieniami

- Uszkodzone fragmenty odeskowania wymienić

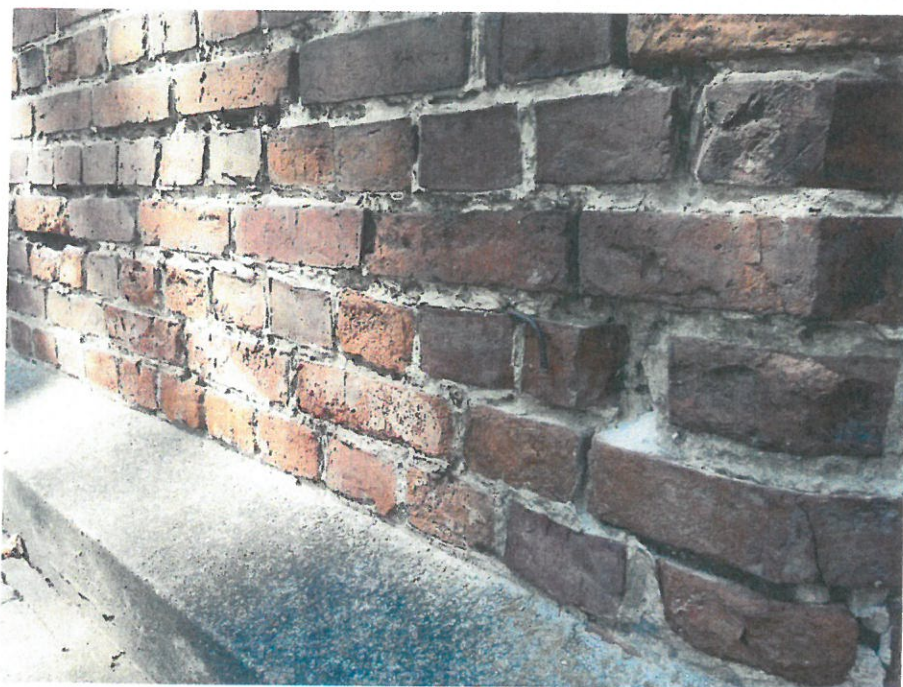
Fot.5 Fragment uszkodzonego cokółu

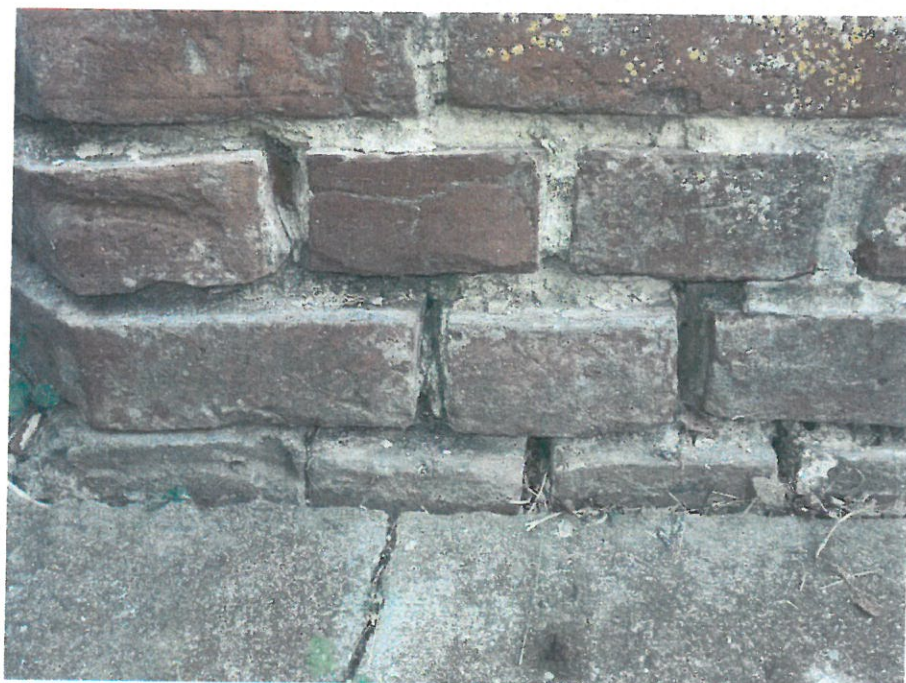
Fot.6 Cokół- wyplukane spoiny

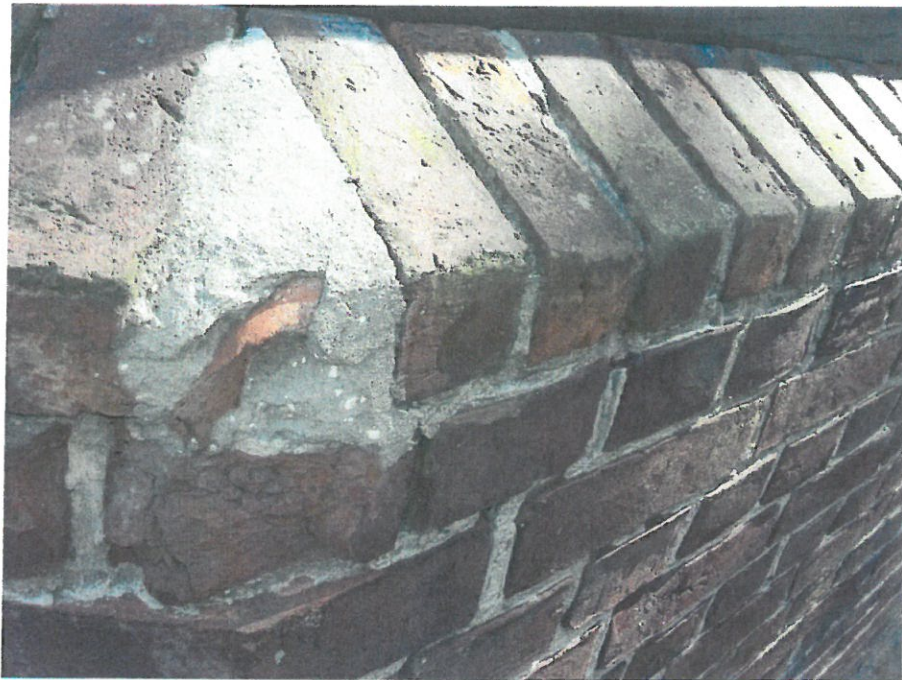
Fot. 7 Rolka cokołu- uzupełnienie brakującej kształtki zaprawą cementową

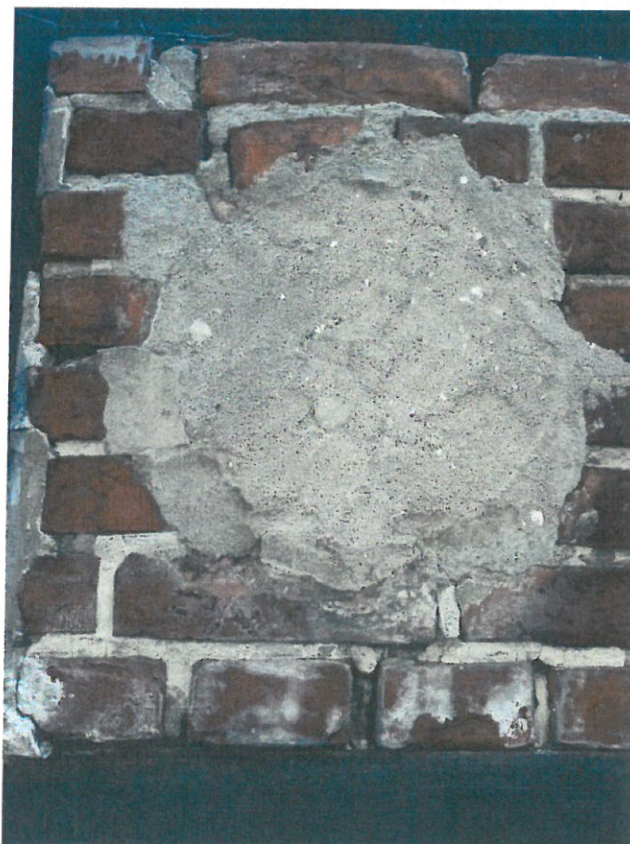
Fot.8 Uszkodzenie ceglanego wypełnienia konstrukcji szachulcowej-zaprawa cementowa

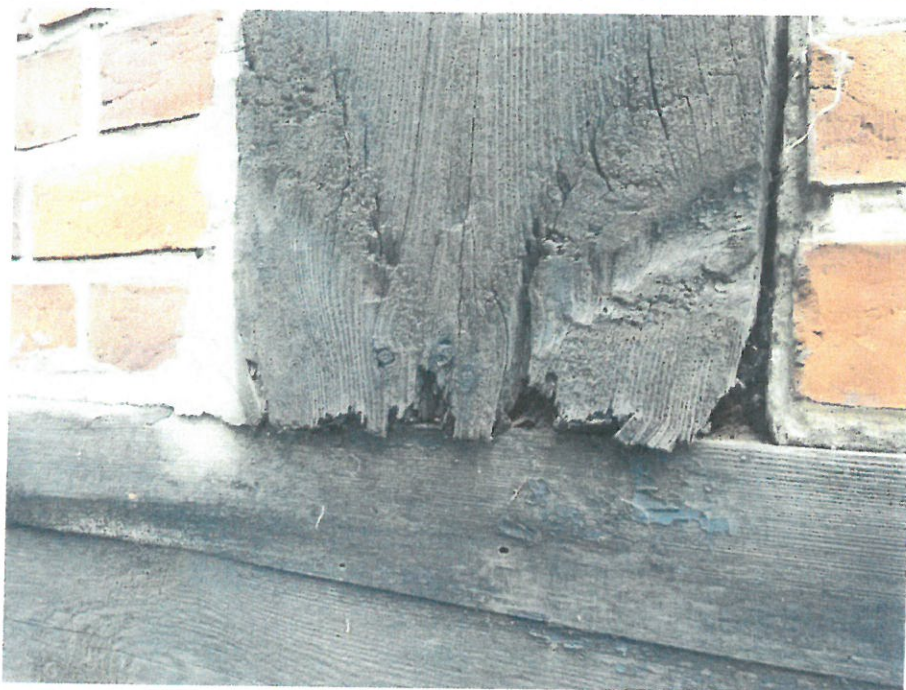
Fot. 9 Skorodowana końcówka słupa konstrukcji szachulcowej

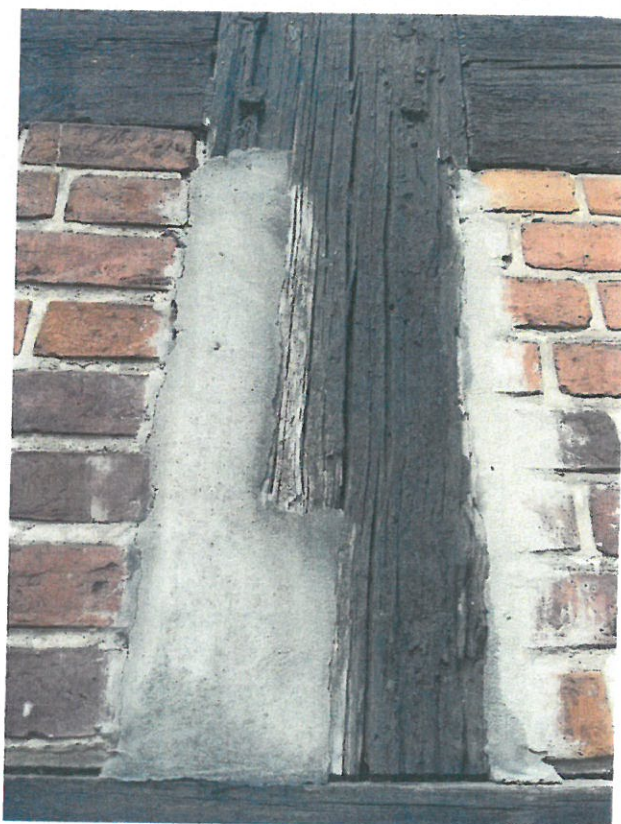
Fot. 10 Prowizorycznie naprawione ubytki słupa konstrukcji szachulcowej
