## EKSPERTYZA TECHNICZNA

**Dotycząca:** Kościoła p.w. Św. Wojciecha w Świerkach  
**Adres:** Świerki, 82-130 Nowy Staw, działka nr 13, obręb 0015  
**Zamawiający:** Parafia Rzymskokatolicka pw. Św. Bartłomieja  
Apostoła w Świerkach, 82-130 Nowy Staw  
**Opracowanie:** mgr inż. Dariusz Brodziak

Elbląg, sierpień 2015

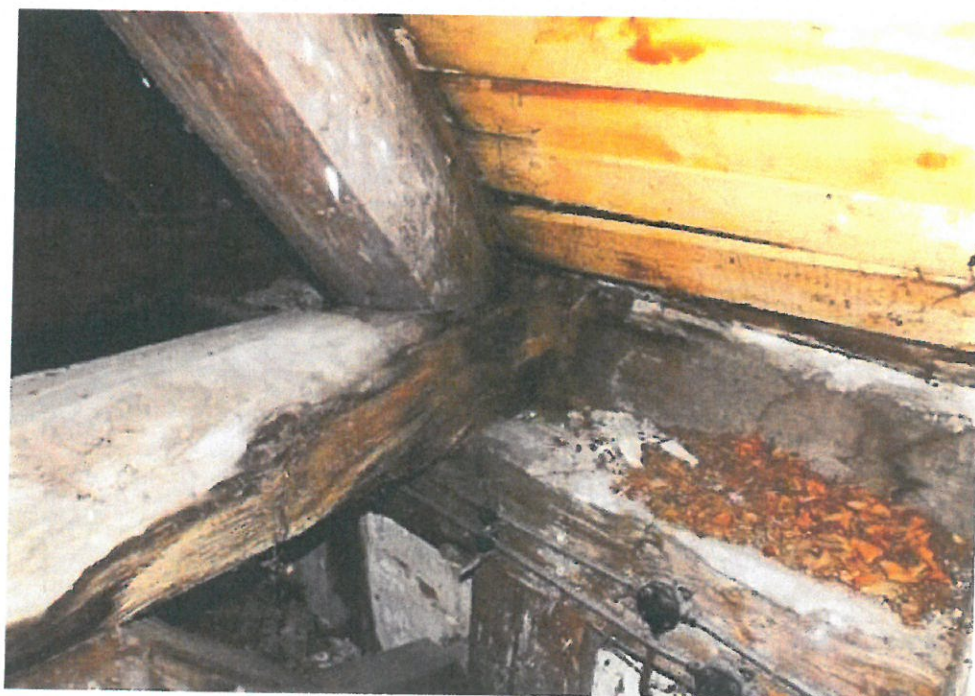
Fot. 30 Skorodowane elementy więźby dachowej

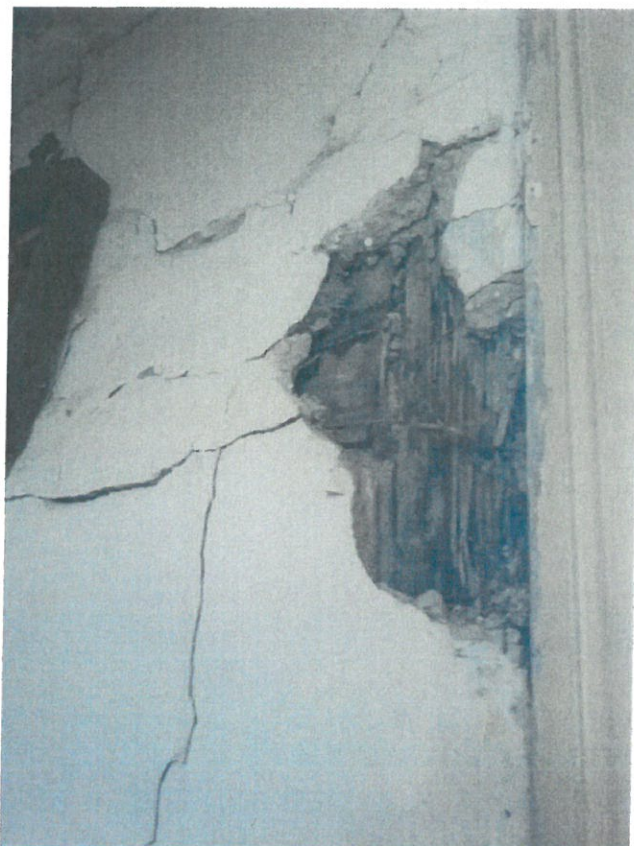
Fot. 31 Uszkodzenie tynków wewnętrznych
