## EKSPERTYZA TECHNICZNA

**Dotycząca:** Kościoła p.w. Św. Wojciecha w Świerkach  
**Adres:** Świerki, 82-130 Nowy Staw, działka nr 13, obręb 0015  
**Zamawiający:** Parafia Rzymskokatolicka pw. Św. Bartłomieja  
Apostoła w Świerkach, 82-130 Nowy Staw  
**Opracowanie:** mgr inż. Dariusz Brodziak

Elbląg, sierpień 2015

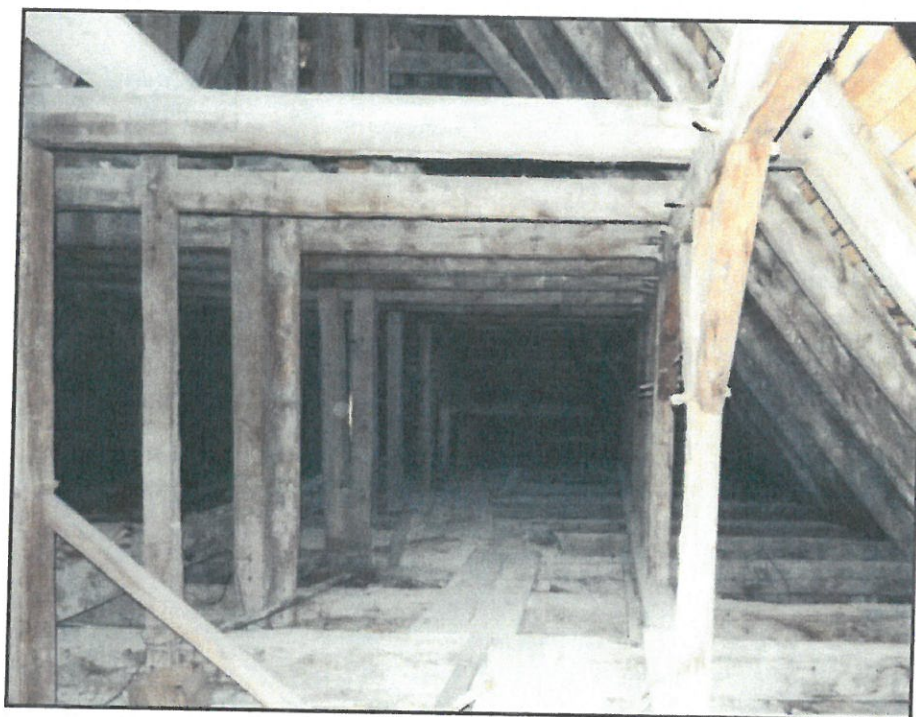
Stan konstrukcji więźby dachowej ocenia się jako stan dostateczny. Elementy więźby porażone przez owady oraz prawdopodobnie przez grzyby domowe. Główne elementy konstrukcyjne zachowane w całości, z miejscowymi ubytkami- przede wszystkim w końcówkach krokwi oraz namurnicy. Deskowanie dachu skorodowane- kwalifikuje się do częściowej wymiany lub całkowitego demontażu. Konstrukcja wieżyczki na sygnaturkę posiada oznaki żerowania owadów oraz znaczne ubytki, skoncentrowane głównie w końcówkach belek. Ponadto na elementach więźby dachowej widoczne są stare, niezabezpieczone przewody instalacji elektrycznej.

Fot. 29 Fragment konstrukcji więźby dachowej- widok ogólny

Stan więźby dachowej określa się jako dostateczny. Elementy konstrukcyjne wykazują miejscowe zawilgocenia, korozję biologiczną oraz powstałe na jej skutek uszkodzenia i ubytki. Uszkodzenia i ubytki widoczne są szczególnie w miejscach połączeń elementów konstrukcyjnych, tj. w węzłach belka stropowa- krokiew. Uszkodzeniom uległy belki namurnicowe, spoczywające na zawilgoconym murze.

- Przeprowadzić konserwację oraz niezbędne naprawy konstrukcji drewnianych.
- Elementy silnie skorodowane usunąć i wymienić na nowe z drewna impregnowanego, zabezpieczonego biobójczo. Ubytki mniejszego stopnia można uzupełnić poprzez zastosowanie żywic poliureatanowych z wiórem (PU-Holzersatzmasse Remmers). W celu dokonania niezbędnym wymian i napraw konieczne będzie rozebranie cegieł z pól konstrukcji ryglowej.
- Przed przystąpieniem do wymian i uzupełnień, po ociosaniu zagrzybionych belek, przeprowadzić dezynfekcję drewna przy użyciu Adolit M flüssig Remmers (dezynfekcja grzybobójcza) oraz Anty Insekt Remmers (dezynfekcja owadobójcza)

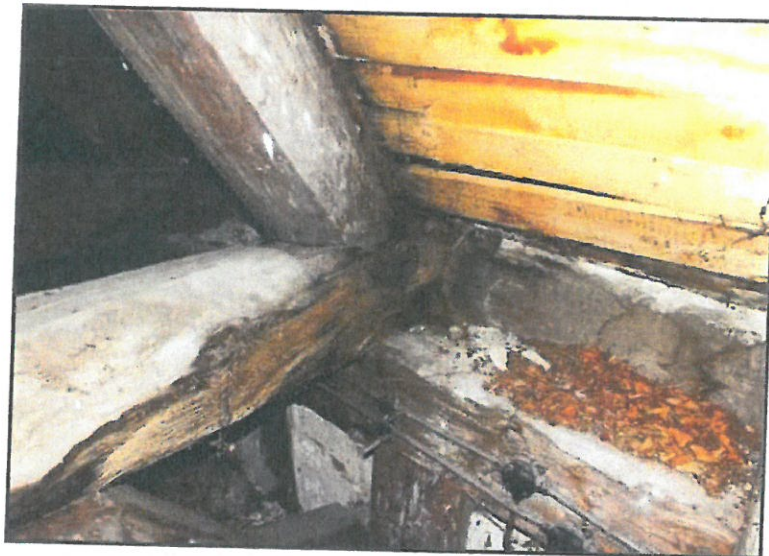
Fot. 30 Skorodowana końcówka belki

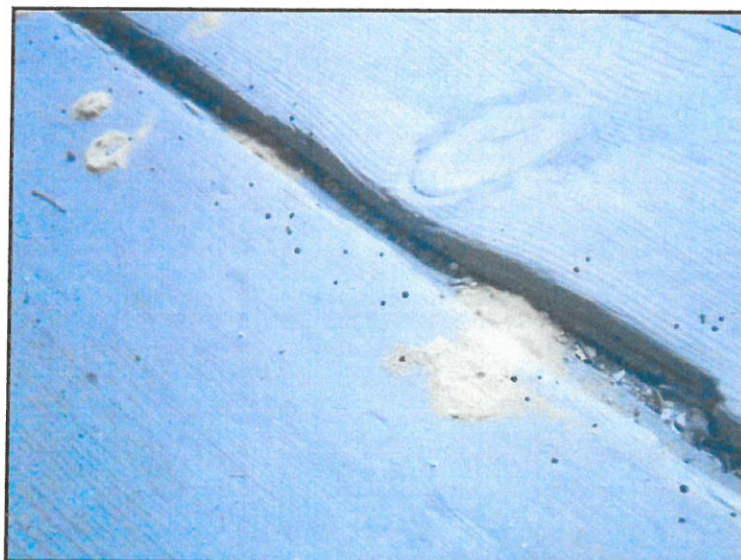
Posadzka w świątyni drewniana w dobrym stanie technicznym, z miejscowymi uszkodzeniami. Posadzka w kruchcie z cegieł ceramicznych układanych na zaprawie z mocno wytartą powierzchnią i ubytkami, spowodowanymi wieloletnią eksploatacją. W zakrystii podłoga wykończona płytami pilśniowymi, prawdopodobnie pod spodem podłoga drewniana, która uległa znacznym uszkodzeniom i z tego powodu została przykryta płytami. Na chórze podłoga drewniana skorodowana, w gorszym stanie niż podłoga na parterze. Widoczne otwory wylotowe szkodników drewna- owadów i świeże ślady wysypującej się mączki, świadczące o ich aktywnym żerowaniu.

Fot. 41 Fragment drewnianej podłogi na chórze

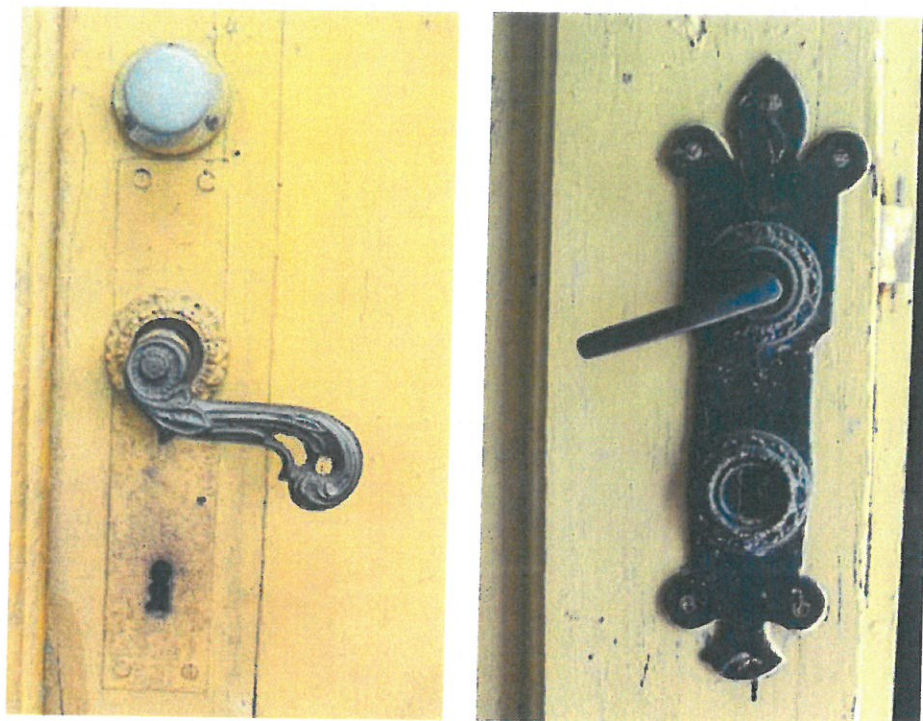
Elementy metalowe, takie jak krata w drzwiach wejściowych, klamki, okucia znajdują się w stanie dobrym, jedynie są pokryte warstwami przemalowań.

Fot. 42,43 Klamki drzwiowe zachowane w stanie dobrym

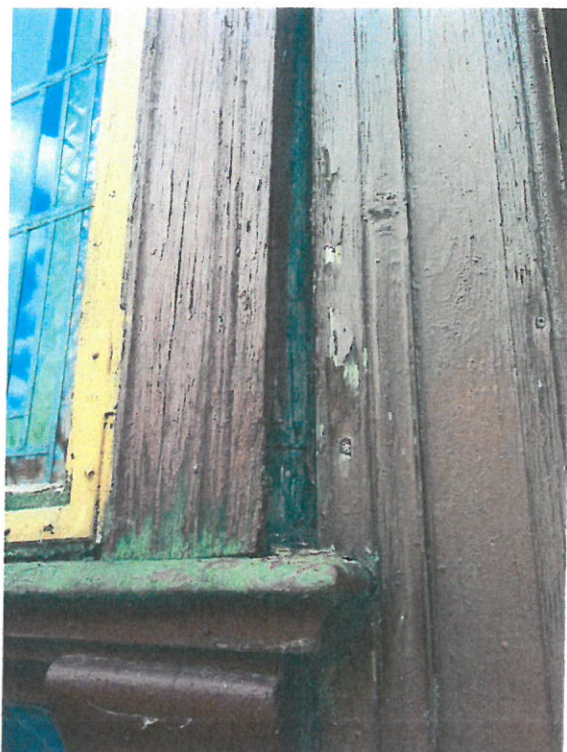
Fot. 15 Fragment skorodowanej stolarki okiennej
