## EKSPERTYZA TECHNICZNA

**Dotycząca:** Kościoła p.w. Św. Wojciecha w Świerkach  
**Adres:** Świerki, 82-130 Nowy Staw, działka nr 13, obręb 0015  
**Zamawiający:** Parafia Rzymskokatolicka pw. Św. Bartłomieja  
Apostoła w Świerkach, 82-130 Nowy Staw  
**Opracowanie:** mgr inż. Dariusz Brodziak

Elbląg, sierpień 2015

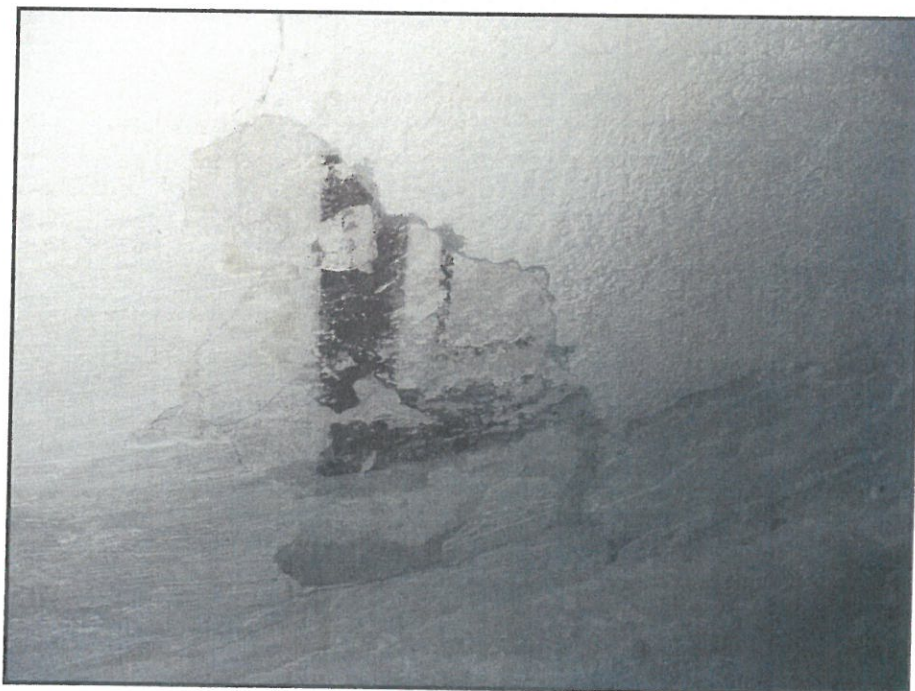
Stan techniczny ścian wewnętrznych określa się jako zły. Warstwy tynków wewnętrznych układanych na słomie uległy silnym uszkodzeniom, szczególnie na ścianie zachodniej gdzie doszło do zapadnięcia się się belki podwalinowej. W bardzo złym stanie znajdują się również tynki na wysokości cokołu- występują tam zawilgocenia, spękania, odparzenia warstw tynkarskich. Na fragmentach ścian widoczne są odkrywki malarskich ornamentów.

Fot. 37 Fragment odkrywki ornamentu

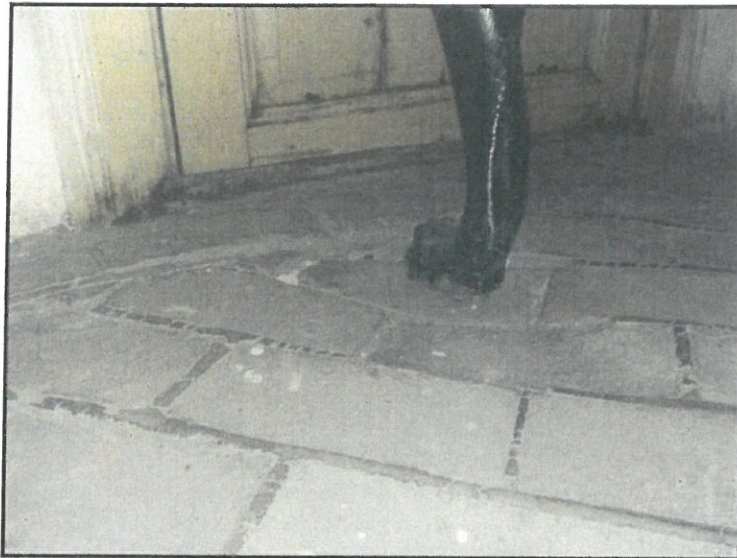
Posadzka w świątyni drewniana w dobrym stanie technicznym, z miejscowymi uszkodzeniami. Posadzka w kruchcie z cegieł ceramicznych układanych na zaprawie z mocno wytartą powierzchnią i ubytkami, spowodowanymi wieloletnią eksploatacją. W zakrystii podłoga wykończona płytami pilśniowymi, prawdopodobnie pod spodem podłoga drewniana, która uległa znacznym uszkodzeniom i z tego powodu została przykryta płytami. Na chórze podłoga drewniana skorodowana, w gorszym stanie niż podłoga na parterze. Widoczne otwory wylotowe szkodników drewna- owadów i świeże ślady wysypującej się mączki, świadczące o ich aktywnym żerowaniu.

Fot. 39 Fragment posadzki ceglanej w przedsionku

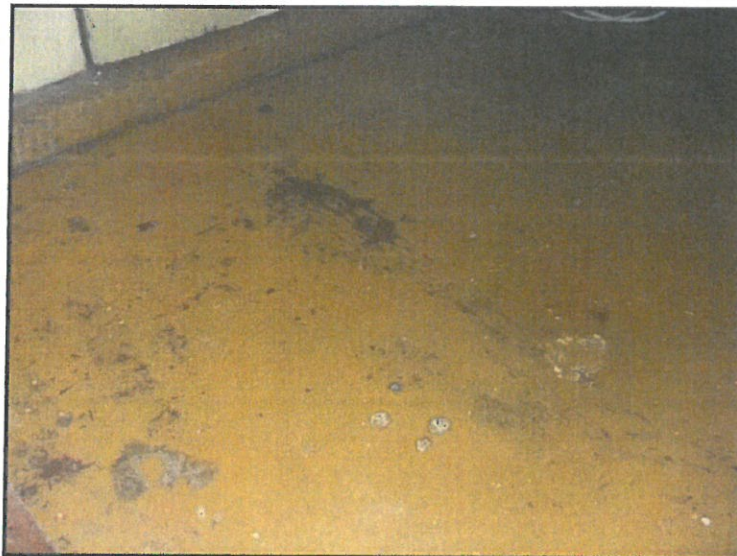
Fot. 40 Fragment posadzki zakrystii

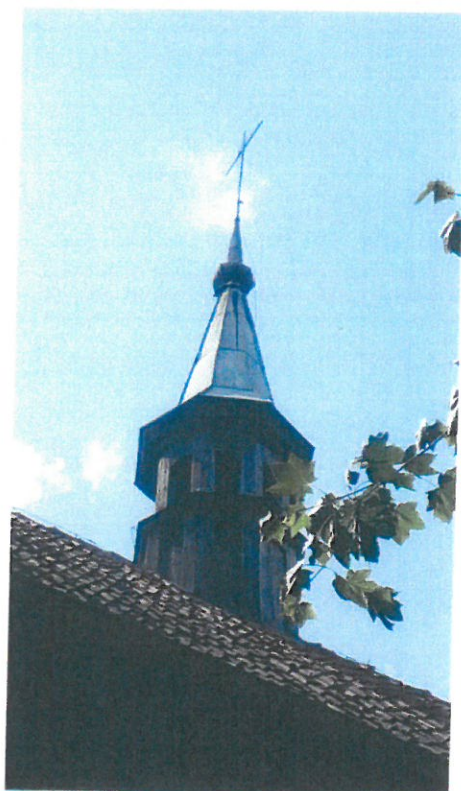
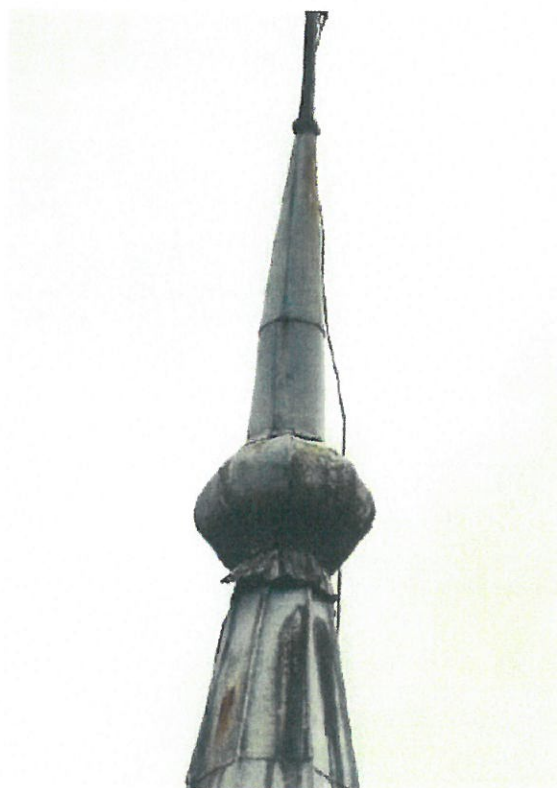
Fot. 12 Widok wieżyczki ze zbliżeniem na skorodowaną kulę i blachę
